AEV-1302092-056

Entreprise : **RENOVAL_Industrie**
Z.A. Les Quints 49260 Le Puy Notre Dame

COULISSANTE RT2_Fenêtre Aluminium, 2 vantaux,
Coulissante (Ht.1480 mm x Lg.1850 mm)

RAPPORT D'ESSAI ET DE CLASSIFICATION AIR - EAU - VENT

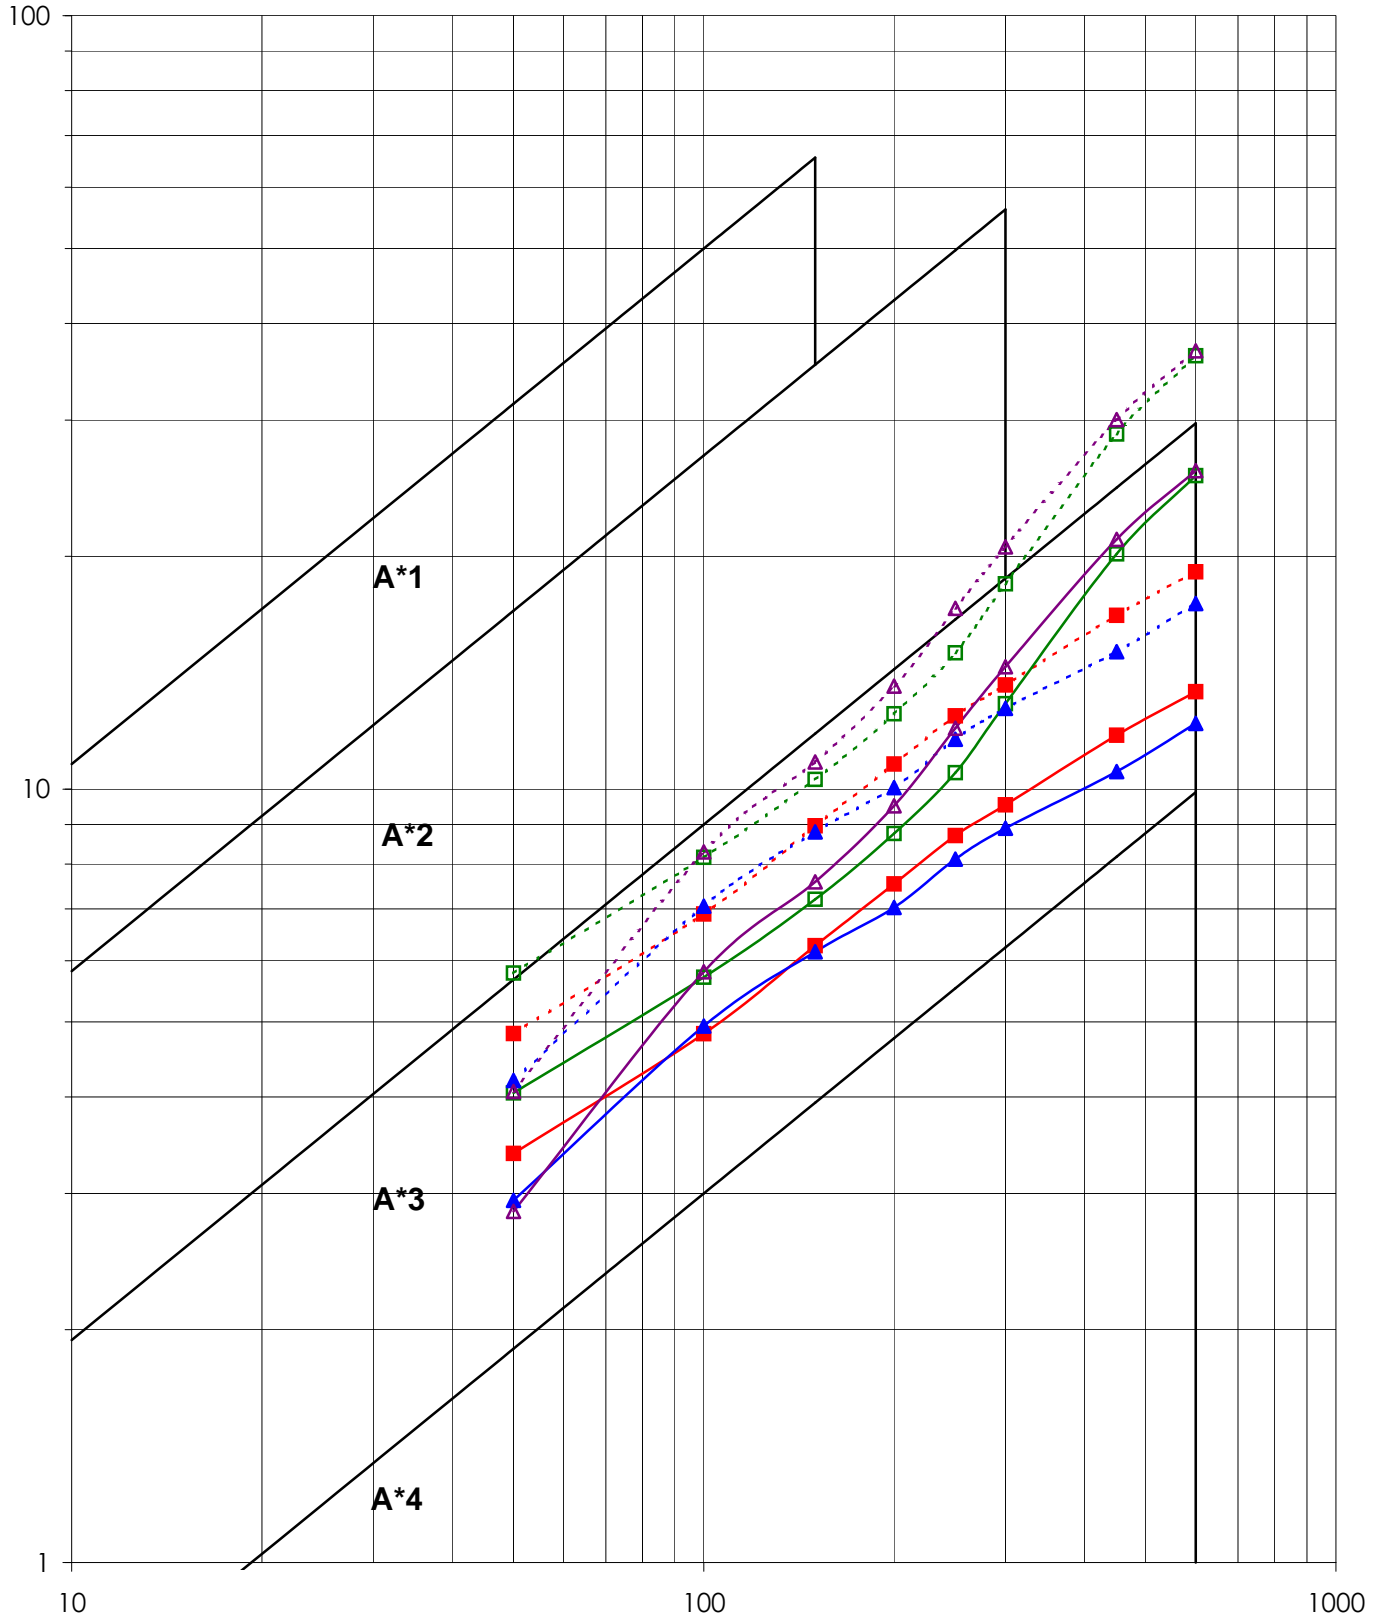
CLASSIFICATION DE PERMEABILITE A L'AIR

Légende du graphique de la page suivante

Débit de fuite
en m³/(h.m²)

Débit de fuite
en m³/(h.m)

Par rapport à la surface : A*3

Par rapport au linéaire de joint : A*3

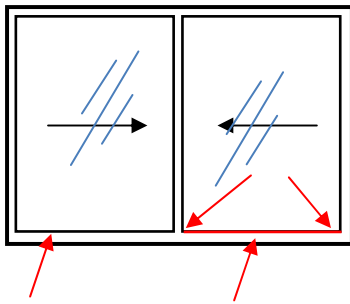
| Localisation des infiltrations d'eau | Observations |

| CLASSES | | PRESSION Pa | DUREE min | RESULTAT | OBSERVATIONS |
|---|---|---|---|---|--|
| E*1A | E*1B | 0 | 15 | Validé | Pénétration montant droit vantail extérieur |
| E*7A | E*7B | 300 | 5 | Validé | Pénétration battement vantail intérieur sur rail coté drainé |
| E*9A | | 600 | 5 | Fuite | battement + débordement rail int + TB vantail int |

| Localisation des infiltrations d'eau | Observations |
|---|---|
| | <p>ajout 2 drainages supplémentaire rail extérieur cote vantail intérieur</p> |

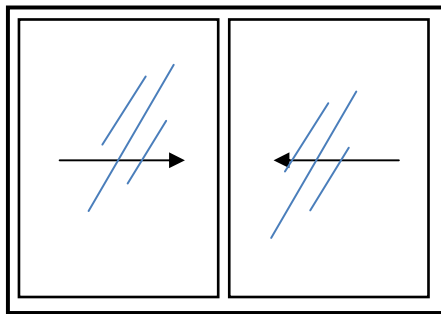
| Corps d'épreuve | Observations |
|---|---|
| | localisation des dommages et défauts de fonctionnement |

| Corps d'épreuve | Observations |
|---|---|
| | R. A. S. |

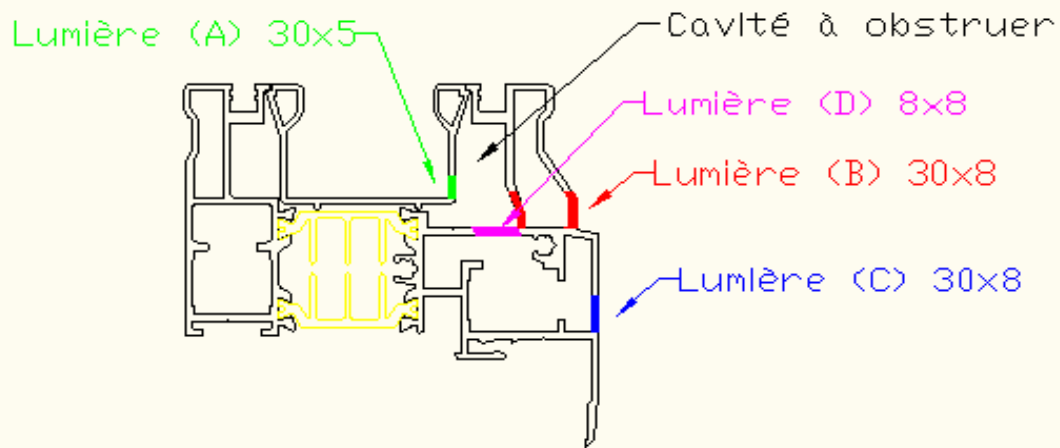
Drainage: Traverse basse

Vantail Principal

Vantail Secondaire

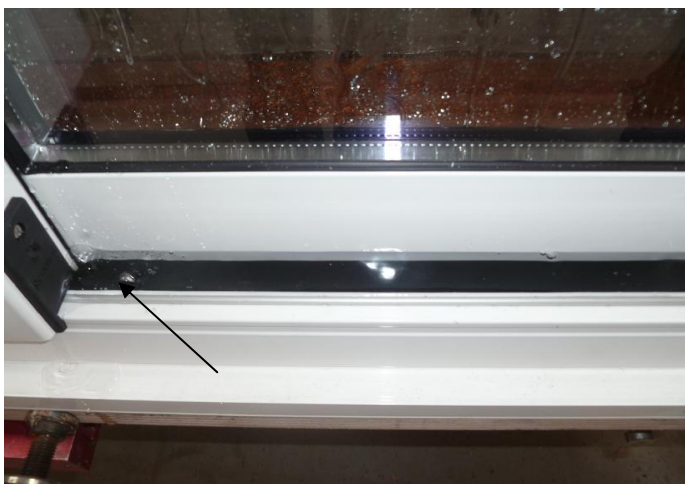
Débordement de la garde d'eau

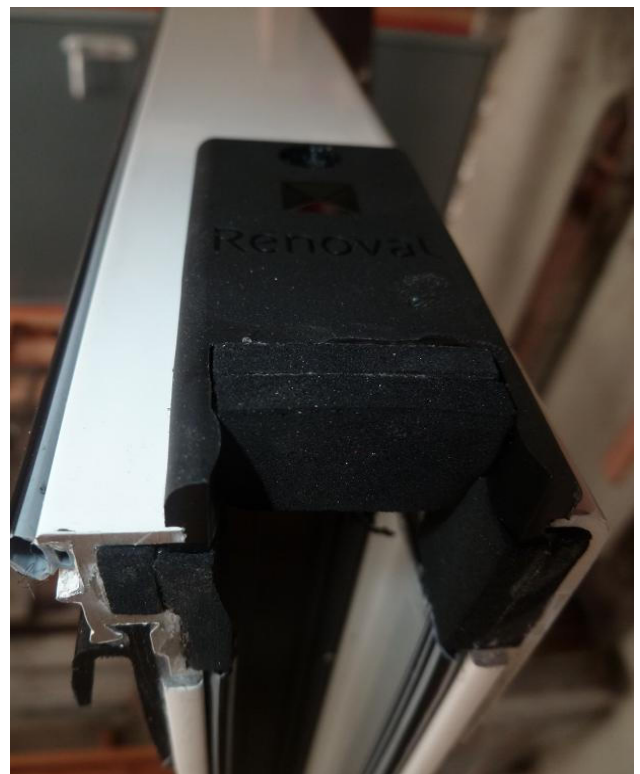
Etanchéité sur chicane centrale
en partie haute et basse

| ouvrant/dormant étanchéité 2: | EPDM Sur chicane centrale en partie haute et basse | Drainage de la feuillure à verre : | 2 perçages Ø8mm |
